# VEDEN ÄÄRELLÄ SIJAIT- SEVA SAUNARAKENNUS

Tapausesimerkki korjausrakentamisesta

| Title of Thesis<br>Sauna Building by Lake Saimaa - A Case Study on Renovation | | | |

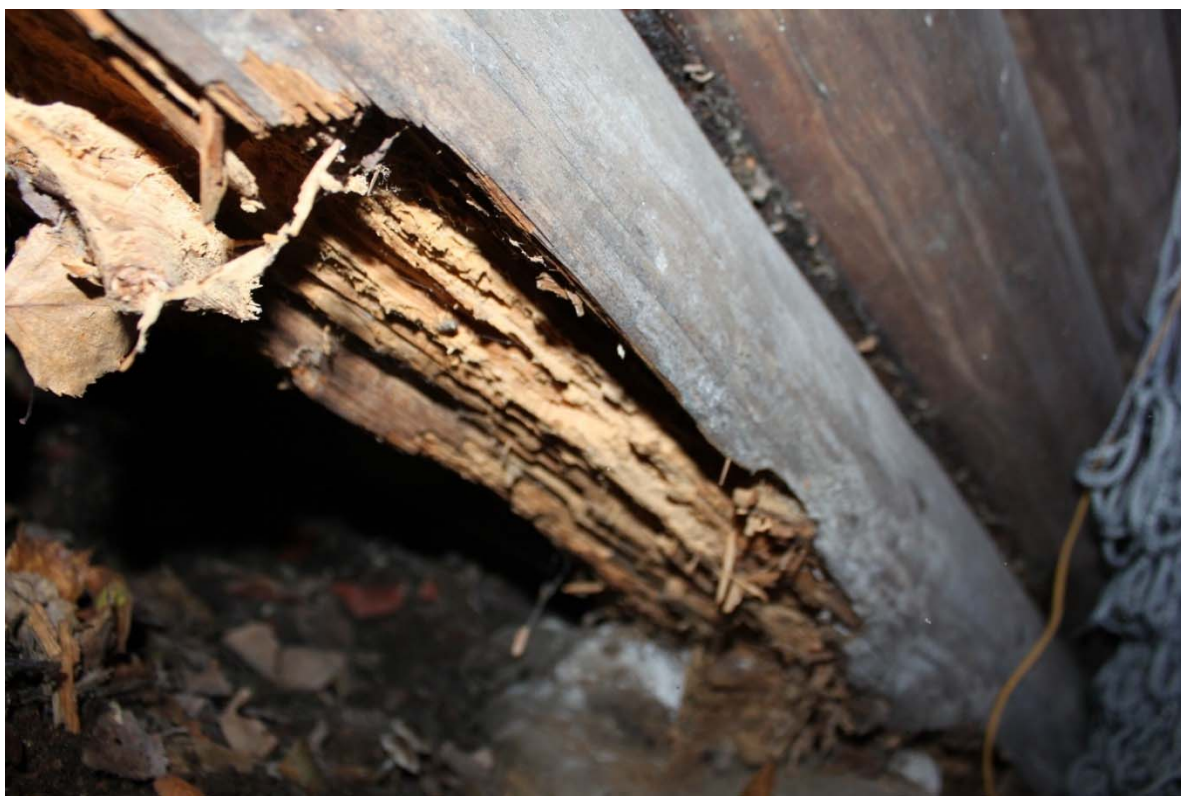
Saunarakennuksen vaurioiden kartoittaminen alkoi silmämääräisesti. Vaurioita kartoitettiin ja kuvattiin 5.–6.12.2014. Rakennuksen takaseinän alin hirsi oli lahonnut puoliväliin asti (kuva 1). Perustuksia oli tilapäisesti korvattu laudoilla ja tiiliskivillä (kuva 2). Palomuurin rappauksessa havaittiin halkeamia (kuva 3) ja tuvan lattian kaltevuus haittasi käyttömukavuutta. Rakennuksessa havaittiin tilaajan mainitsema ummehtunut haju tuvassa. Saunan lattiassa oli halkeamia ja osaa halkeamista oli saumattu (kuva 4).

KUVA 1. Takaseinän alimman seinähirren lahovaurio (Vengasaho 2014-12-06a)

Huomion arvoista maaperänäytteissä oli rakennuksen vierestä otettu näyte, jonka kosteuspitoisuus oli 71,8 %. Yli 70 % kosteudet ovat otollisia oloja homeille ja mikrobeille (RT 05-10710 Kosteus rakennuksissa 1999, 6). Maaperän kosteudella tulkittiin olevan suora yhteys rakennuksen takana olevan alimman seinähirren lahoamiselle. Saunarakennuksen kuivatus ei ollut kunnossa takaseinän osalta. Maanpinnan kaltevuus ohjasi sade- ja valumavesiä takaseinälle (kuva 6).

Uuden seinähirren vaihdossa ja uusien perustuskivien laitossa hyödynnettiin tunkkausmenetelmää. Tunkkausmenetelmässä hirsiseinä pystytettiin nostamaan suoraan seinän alta tunkilla, mikä on suositeltavaa jos vain mahdollista. (Kuva 9.) Kyseessä oli kevyehkö menetelmä hirsirungon oikaisuksi, mikä ei vaatinut erillistä rakennuslupaa. (Mäkiö 2003, 10.)

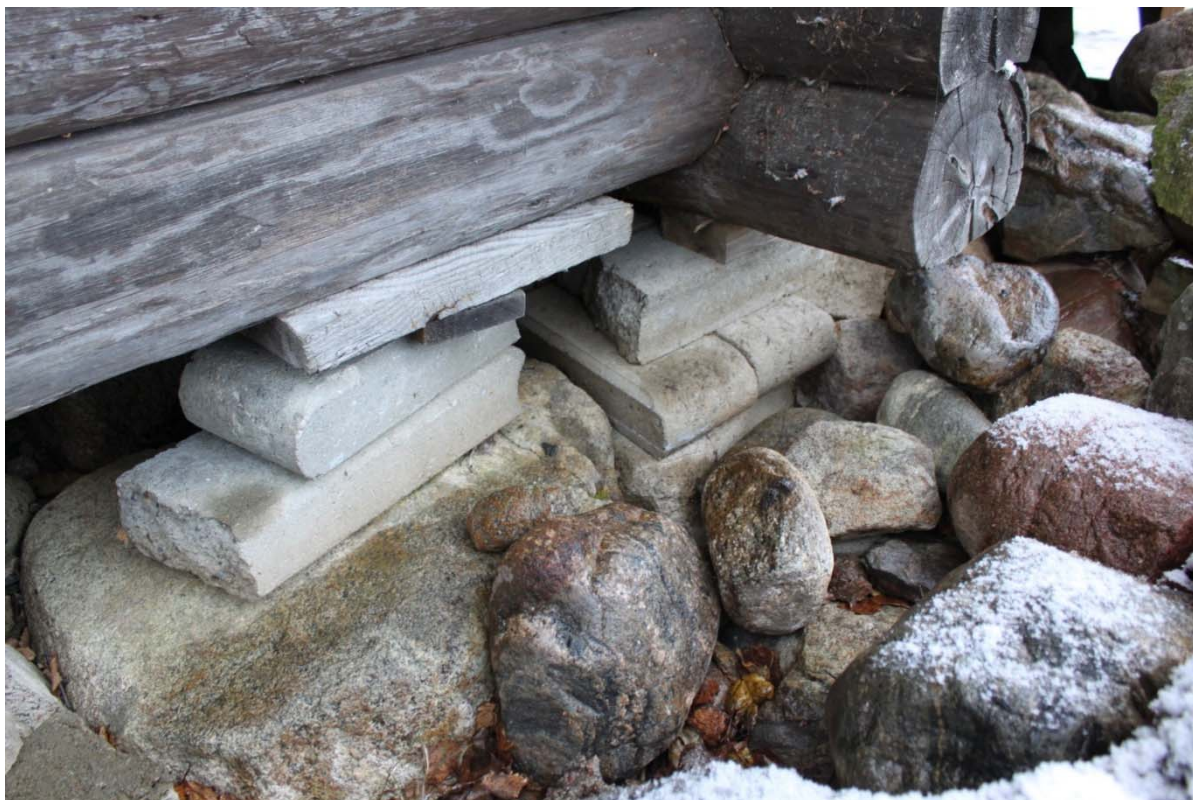
KUVA2. Perustusten puutteellisuus (Vengasaho 2014-12-06b)

Vakavin perustusvaurio oli järvenpuoleisen nurkkakiven puuttuminen ja alimman seinähirren lahoaminen niin, että nämä aiheuttivat tuvanpuoleisessa päädyssä hirsikehikon kiertymistä ja lattian kaltevuutta. Hirsikehikon kiertyminen aiheutti myös mahdollisesti rappauksen halkeilua hormissa ja palomuurissa, koska yläpohjan hirsipalkit ovat hirsiseinän ja muuratun seinän varassa.

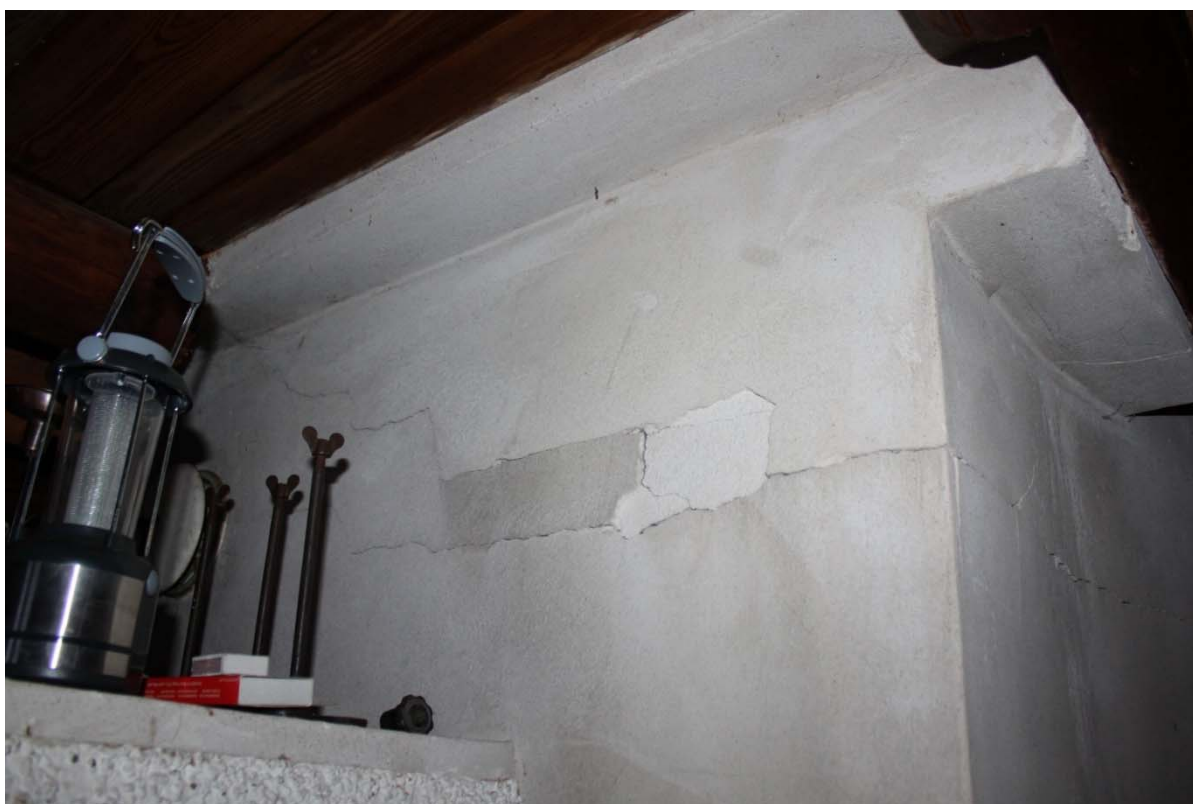
KUVA 3. Hormin halkeamat (Vengasaho 2014-12-05a)

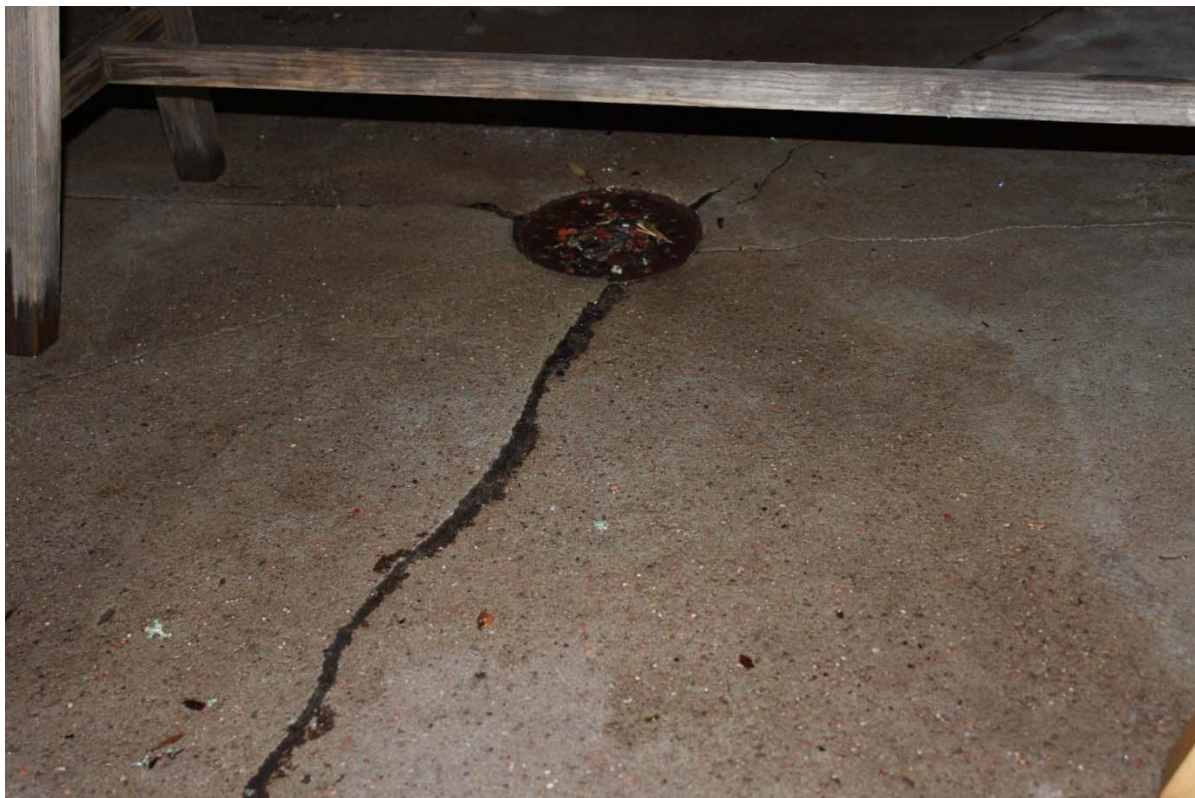
KUVA 4. Saunan lattian halkeamat (Vengasaho 2014-12-05b)

Saunarakennuksen perustuksen vieressä kasvavan puun kaato tulee ajankohtaiseksi seuraavana talvena 2015, koska puun juuret voivat aiheuttaa haittaa olemassa oleville perustuksille. Puu on kallellaan järvelle päin ja talvella se voidaan kaataa suoraan jäälle. Saunan lattian halkeamien injektointi ja uudelleen pinnoittaminen tulee edullisemmaksi kuin kokonaan uuden lattian rakentaminen saunaan. Halkeamien injektointi ja uudelleenpinnoittaminen ovat hyvä vaihtoehto, koska saunan seinämien hirsissä ei havaittu silmämääräisesti merkittäviä vaurioita.

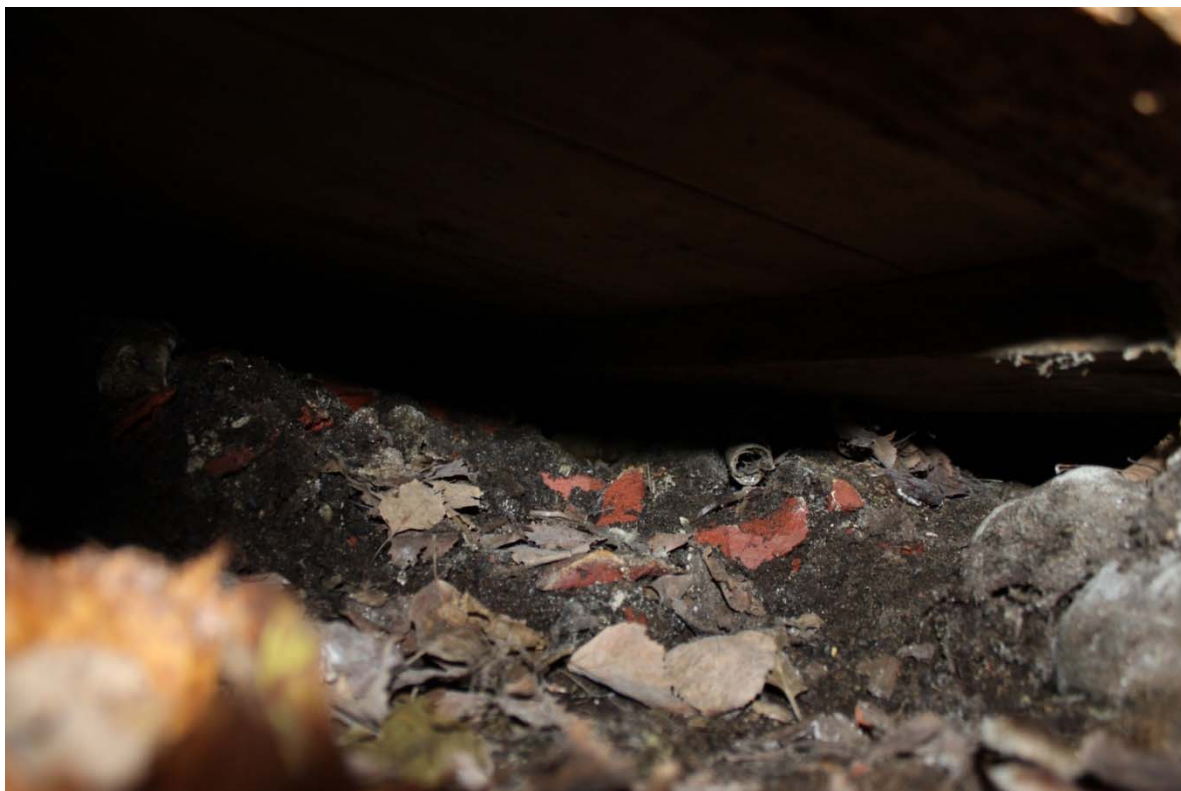
Vaurioiden syiden selvittäminen alkoi opinnäytetyön ohjaajilta saatujen neuvojen perusteella ja vanhojen hirsirakennusten perustamistapaan tutustumalla. Tutustuessani perustamistapoihin ja keskustellessani ohjaajien kanssa heräsi epäily, että tuvan epämääräinen haju johtui alapohjan alla olevasta mikrobien lahotusprosessista. Epäilyn seurauksena alapohja purettiin. Purkamisen aikana tehtiin havaintoja silmämääräisesti vaurioista alapohjan rakenteissa. Hyönteiset olivat aiheuttaneet tuhoa eristeenä käytetyssä tuulensuojalevyssä, ja osassa alapohjan kannattelevaa puupalkistoa havaittiin vihreää sienikasvustoa. Epätervettä puuta löytyi tuvan takaseinän ja kellarin lähettävillä olevissa kannattavissa puupalkeissa. Alapohjan alla oli rakennusjätettä ja orgaanista jätettä. Orgaaninen jäte koostui enimmäkseen puiden lehdistä, jotka kerääntyivät rakennuksen takaseinustalle ja tuulen ja veden vaikutuksesta tuvan alle. (Kuva 5.)

KUVA 5. Otolliset olosuhteet mikrobien toiminnalle (Vengasaho 2014-12-06c)

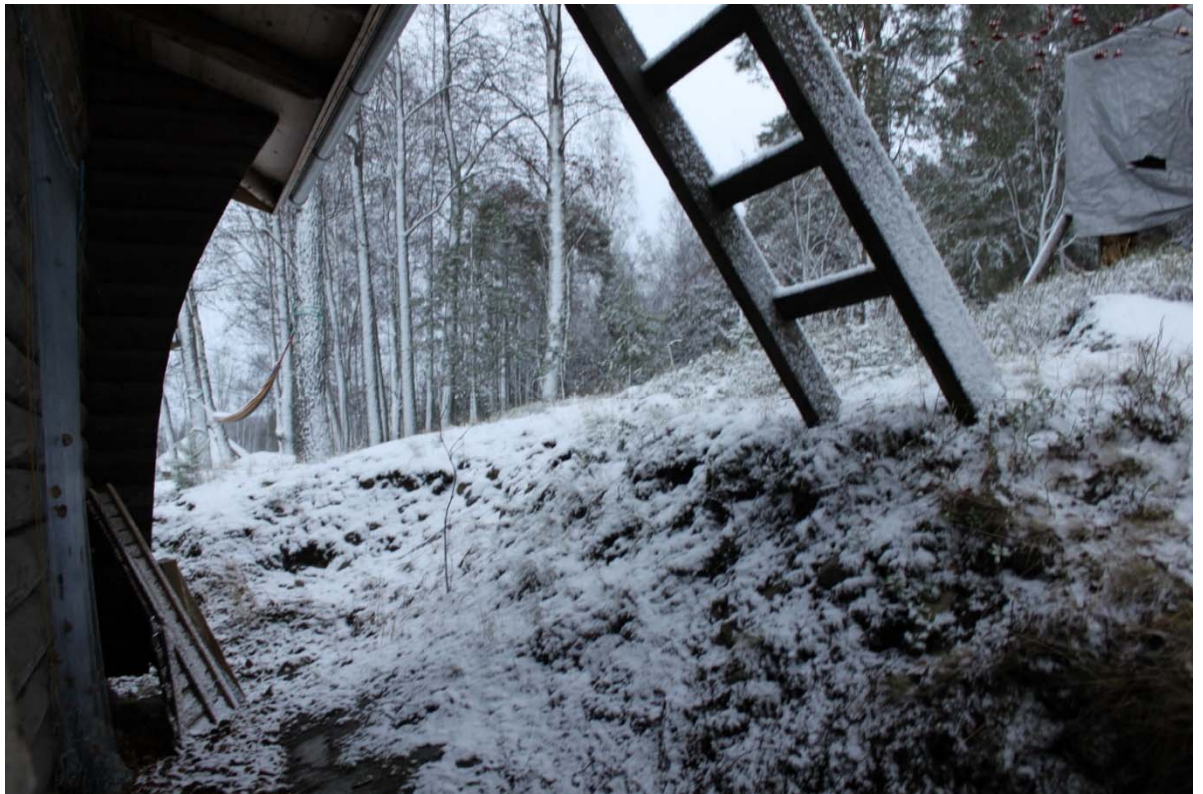
KUVA 6. Korkea penger rakennuksen takana ohjaa pinta- ja valumavesiä rakennuksen vierustalle (Vengasaho 2014-12-06d)

Välittömät korjaustoimenpiteet toteutettiin jo kesällä 2015 tilaajan tarpeiden mukaisesti. Ongelmat, jotka vaarantavat rakennuksen pitkän käyttöiän eivät täysin poistuneet välittömien korjaustoimenpiteiden myötä. Sade- ja valumavesien hallitsemiselle yksi mahdollinen vaihtoehto on rakennuksen takana olevan penkereen siirto noin viiden metrin päähän rakennuksesta ja maanpinnan muotoilu pois päin viettäväksi rakennuksesta (Mäkiö 2003, 6). Edellä mainittu tapa edellyttäisi kyseisessä kohdassa louhinta- ja maansiirtotöitä, mikä on todennäköisesti kannattavaa jättää tontille rakennettavan talon maanrakennusvaiheen yhteyteen. Saunarakennuksen seinien vierustalla olevien lohkaroiden tai kallion (kuva 13) pienlouhintaan voisi ensisijaisesti kokeilla murtolaastia, jonka vaikutus perustuu kemiallisen reaktion aiheuttamasta laajenemisesta porareissä. Kyseisen aineen käyttö ei vaadi räjäytyslupaa. Lisäksi vältetään räjäytystyön aiheuttamilta haitoilta. (Dextec.)

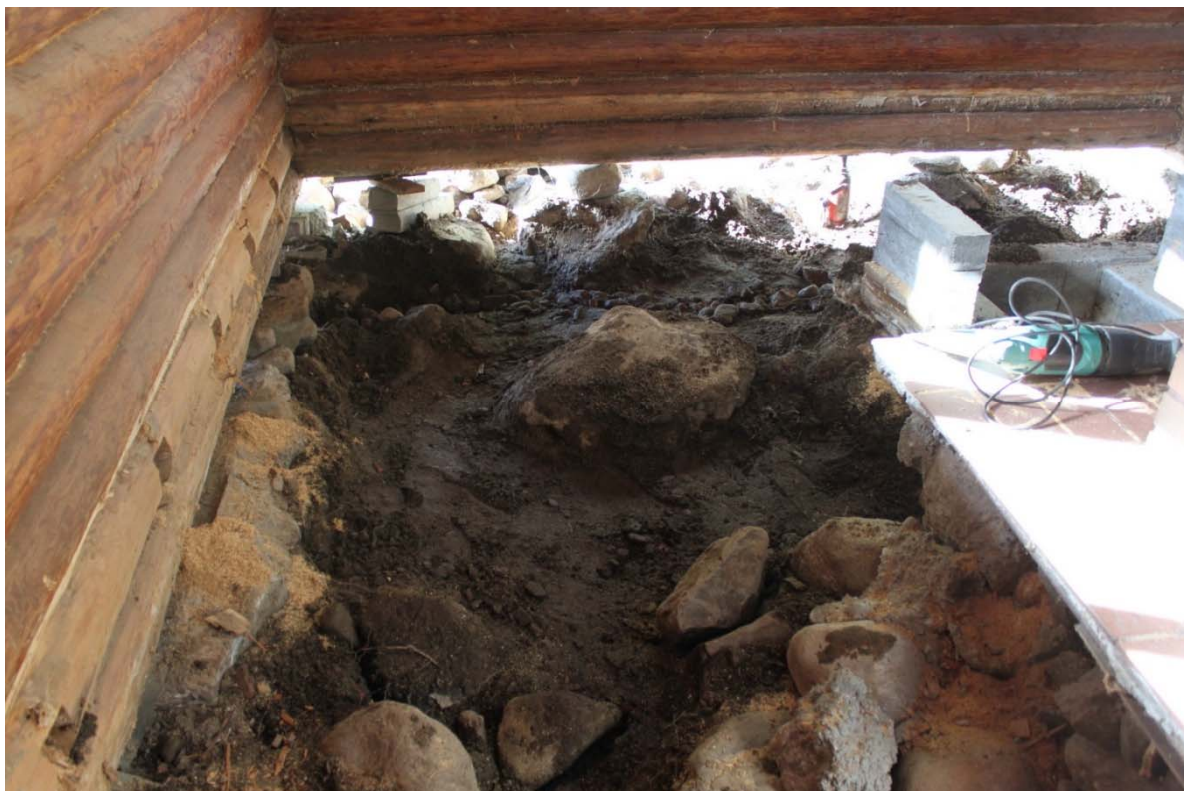
KUVA 7. Purettu alapohja, epämääräisen maa-aineksen ja rakennusjätteen poisto (Vengasaho 2015-06-08a)

Tilaajalle tuli aikaistettu tarve saada saunarakennus käyttöön jo kesällä 2015, vaikka käyttöön ottoa oli suunniteltu kesälle 2016. Tämä vauhditti korjaustoimenpiteisiin ryhtymistä. Tuvan lattia purettiin vaurioiden selvittämisen yhteydessä, joten korjaustoimenpiteisiin päästiin jouhevasti. Epämääräinen maa-aines poistettiin tuvan kohdalta noin 40 cm syvyydeltä (kuva 7). Ennen täyttöä maanpinta muotoiltiin järvelle päin viettäväksi niin hyvin kuin se oli mahdollista. Täyttö tehtiin 16–32 sepelillä kapillaarikatkon aikaansaamiseksi.

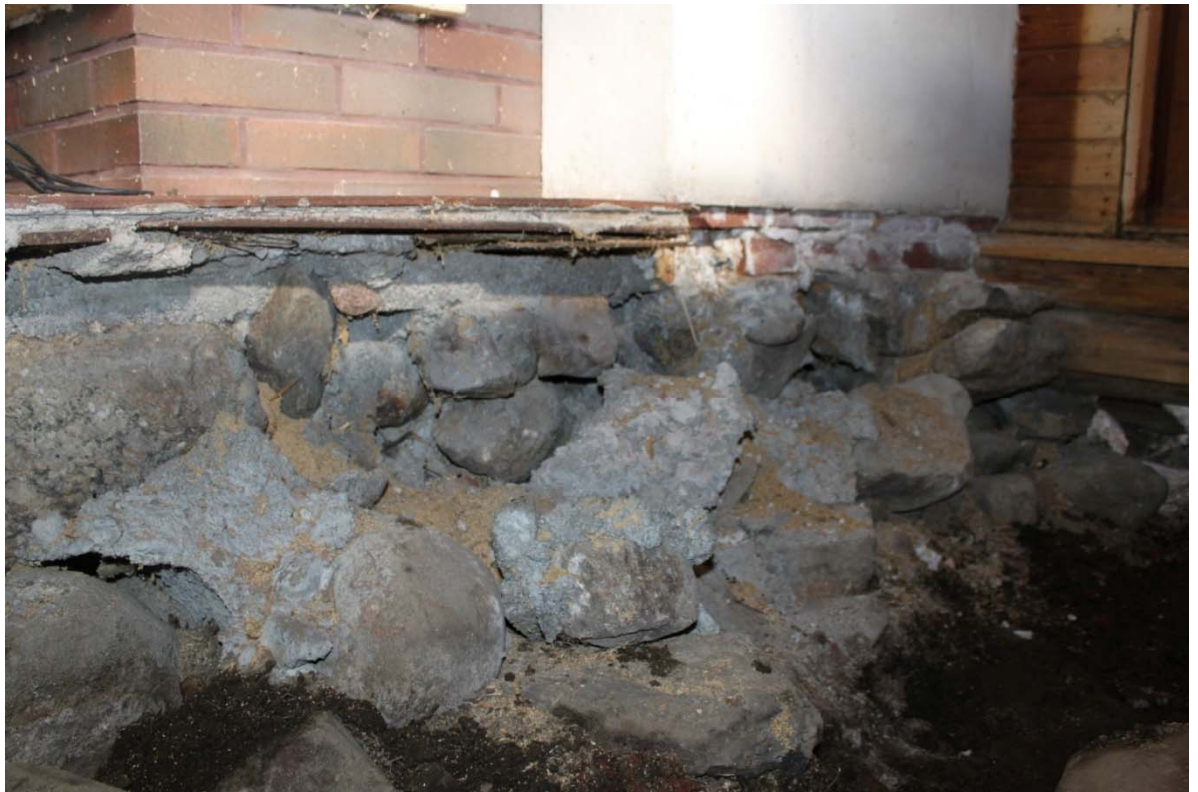
Takka, palomuri ja hormi oli perustettu louhetäytteiselle alustalle. Perustassa ei havaittu silmämääräisesti vaurioita tai puutteita, joten perustukset tulisijan osalta jätettiin entiselleen. (Kuva 8.) Väliseinän alimmassa hirressä havaittiin lahovaurioita, joiden epäiltiin aiheutuneen maaperän kosteudesta.

KUVA 8. Tulisijan perusta (Vengasaho 2015-06-08b)

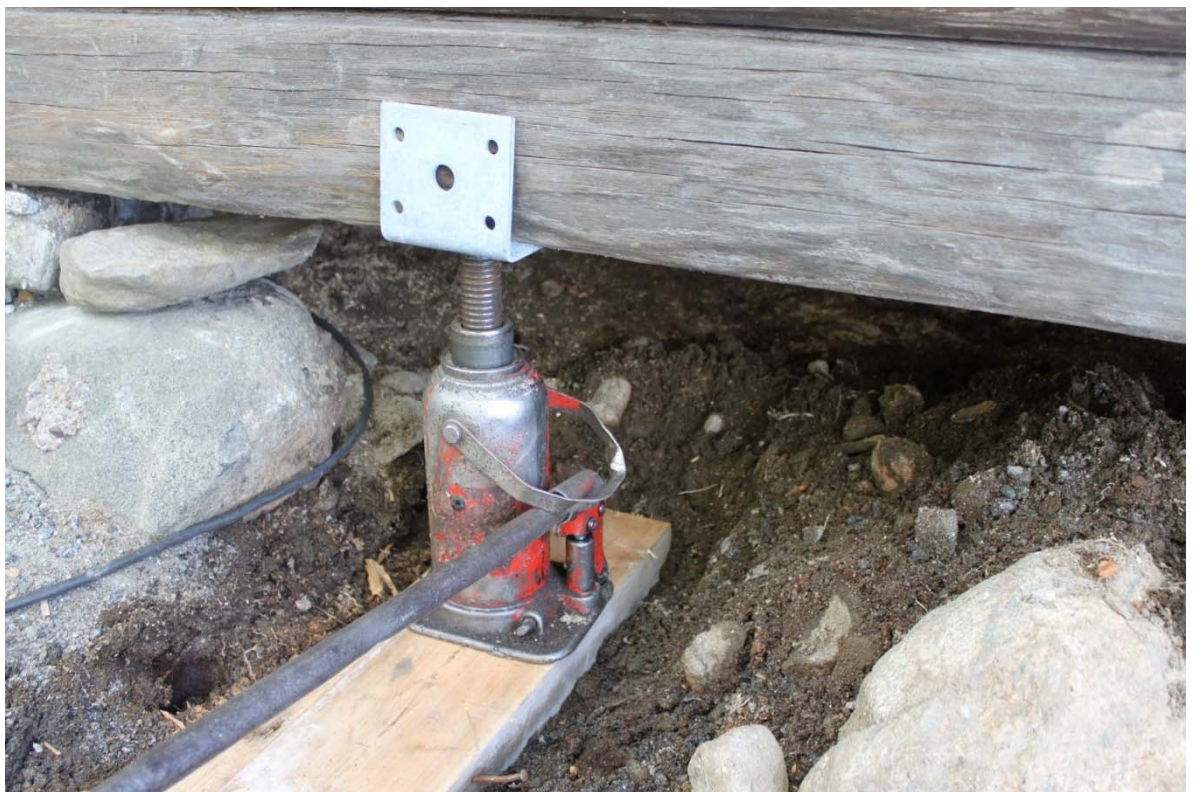
KUVA 9. Hirsirungon nosto tunkilla (Vengasaho 2015-06-08c)

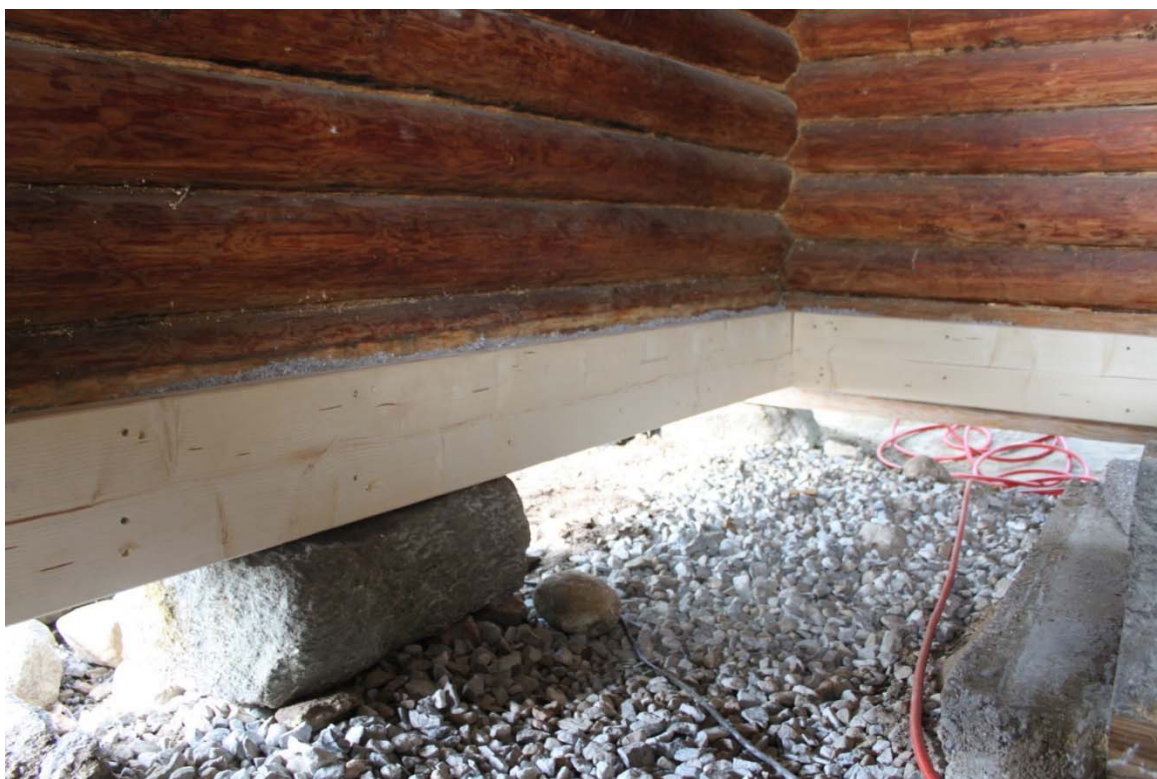
KUVA 10. Hirsirungon oikaisun jälkeen alapohja rakennettiin alimpien seinähirsien varaan (Vengas-aho 2015-06-09.)

Uusien perustuskivien ja seinähirsien asentamisen jälkeen uusi alapohja rakennettiin alimpien seinähirsien (kuva 10) ja tulisijan perustuksen varaan. Kylmäsiltojen ehkäisemiseksi eristeenä käytettiin polyuretaanivaahtoa. Tilaajalle esitettiin pienen maakellarin purkua, mutta tilaaja halusi säilyttää sen entisellään. Kellarin kovat rakenteet eristettiin polyuretaanivaahdolla alapohjan puurakenteista. Seurattavaksi jää, aiheuttaako kellarin kosteus vaurioita alapohjan puurakenteissa niin kuin aiemman kellarin rakenneratkaisussa. Alapohjan eristeenä käytettiin tuulensuojalevyä, puhallusvillaa ja höyrynsulkupaperia. Palomuurin ja hormin halkeamat paikattiin ja tasoitettiin. Tulisijan, palomuurin ja hormin pinta maalattiin (kuva 11). Tuvan hirsiseinät pyyhittiin puupinnalle sopivalla pesuaineella kostutetulla pyyhintälinalla.

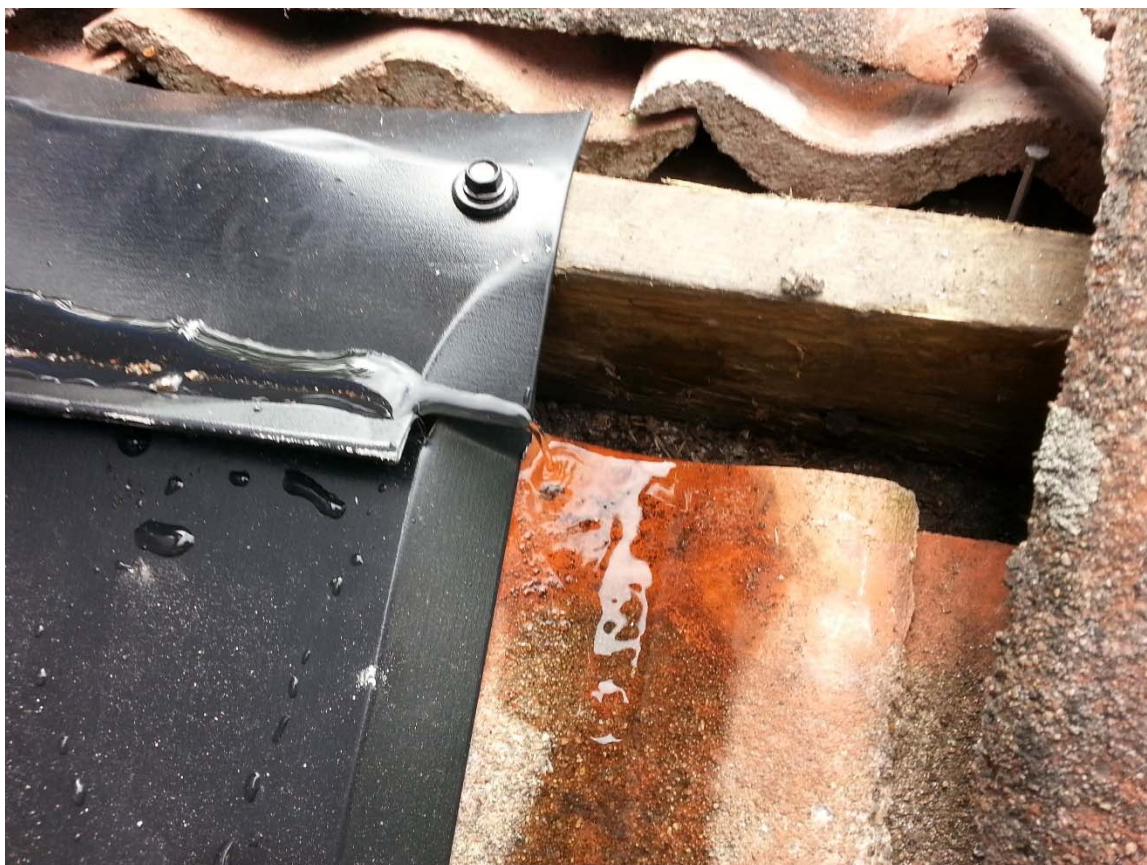
Kattourakoitsija teki savupiipun pellityksen, jossa havaittiin virhe. Sateella viistosateen vaikutuksesta osa sadevedestä ohjautui harjatiilen alta aluskatteelle (kuva 12). Viistosadetta stimuloitiin kaatamalla vettä vesikannusta hormin pystysuuntaista peltiä vasten. Tilaaja teki kattourakoitsijalle rekla-

KUVA 12. Virheellinen savupiipun pellitys (Vengasaho 2015-07-11a)

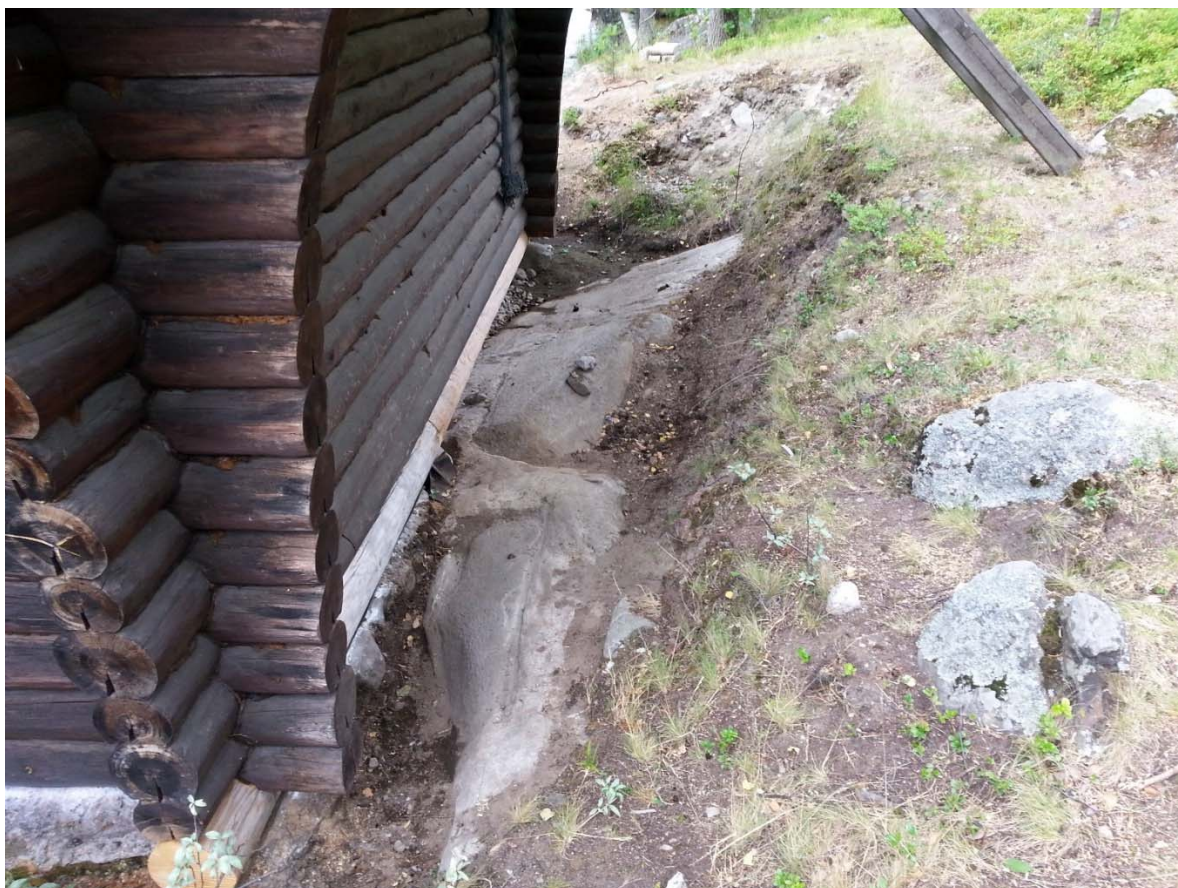
KUVA 13. Maanpinnan kaltevuuden muuttaminen saunarakennuksen takaseinältä poispäinviettäväksi edellyttää louhintatöitä (Vengasaho 2015-07-11b).

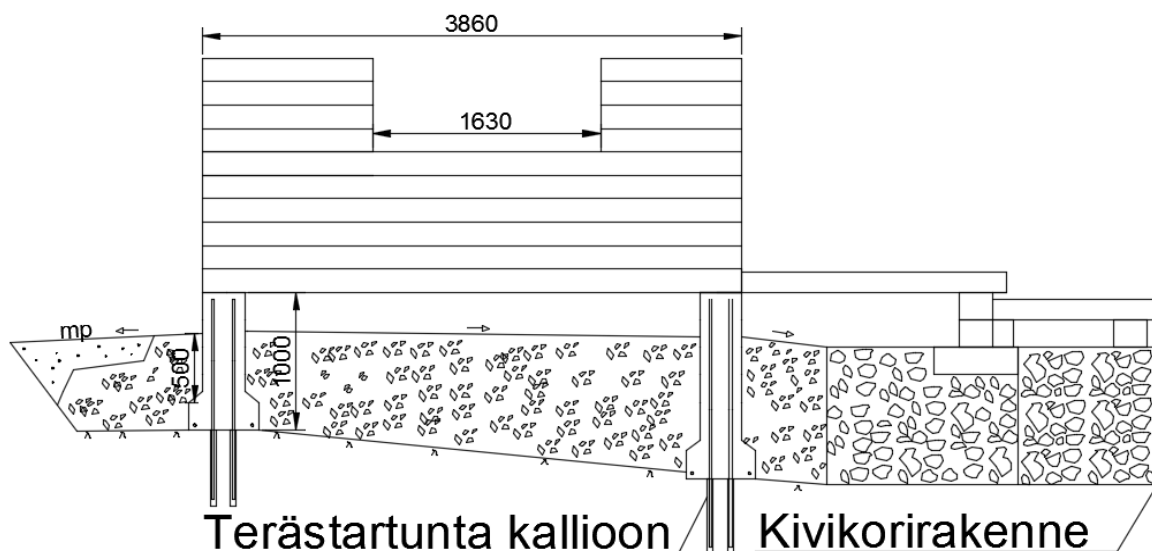
KUVA 14. Suunnitelmaluonnos tilaajalle ehdotetusta kivikorirakenteesta ja perustamistavasta (Vengasaho 2015-10-21)

Tilaajalle on esitetty osittain veden päällä olevien terassien ja laituriin alle perustaksi kestävää kivi- ja betonirakennetta, mikä kestäisi järven selältä painautuvien jäälauttojen aiheuttaman paineen laituriin kanteisiin keväällä (kuva 14). Kivikorit suojaisivat samalla eroosiolta, jota tapahtuu rantaviivan tuntumassa järveden virtauksien ja aaltojen aiheuttamana. (Kaitos.)

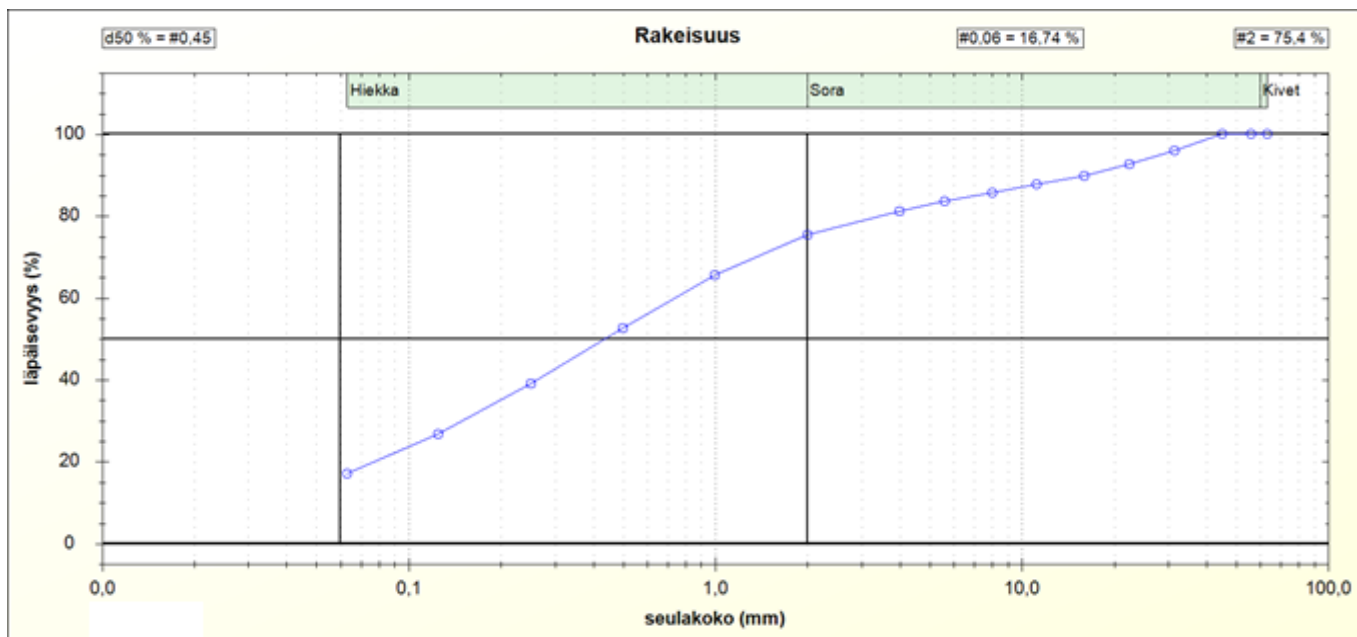
Näyte 2. Rakennuksen vierestä: maalaji Hk ja kosteus 71,8 %
